**Ev. - luth. Trinitatis-Kirchengemeinde Leine-Weper
Ortsausschuss Nienhagen**

**Dokumentation über die
St. Johannes-Kapelle Nienhagen,
orientiert an Kriterien des
Amtes für Bau- und Kunstpflege Göttingen
und bauhistorischen Aspekten**

Nienhagen, im April 2014

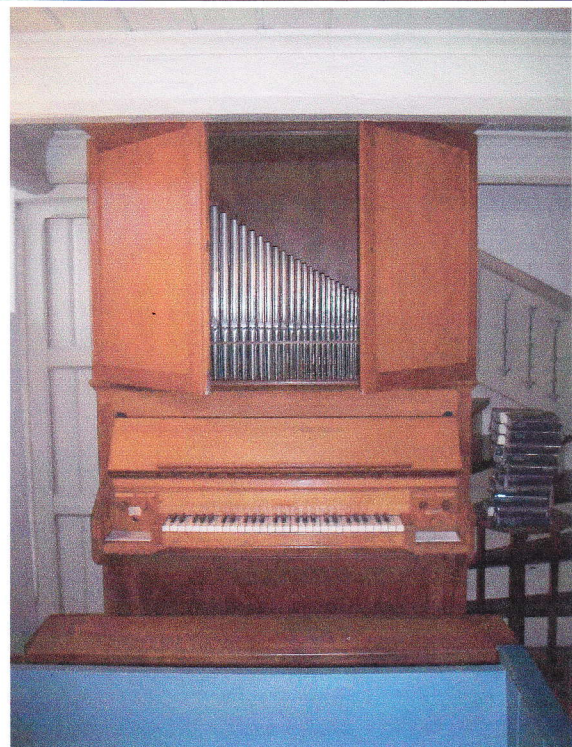
3.2 Orgel/Orgelgehäuse

Alfred-Führer-Orgel, Baujahr 1957

Ende Dezember 2013 wurde durch die Fachfirma Michael Mirka, Moringen, der defekte Kondensator des Elektromotors gegen ein modernes Gerät ausgetauscht.

Außerdem wurde die komplette Elektro-Installation im Motorkasten erneuert, einschließlich sämtlicher Zuleitungen.

Weiterhin erfolgte eine Erdung des Motors und ein neuer Ein/Aus-Schalter wurde angebracht.

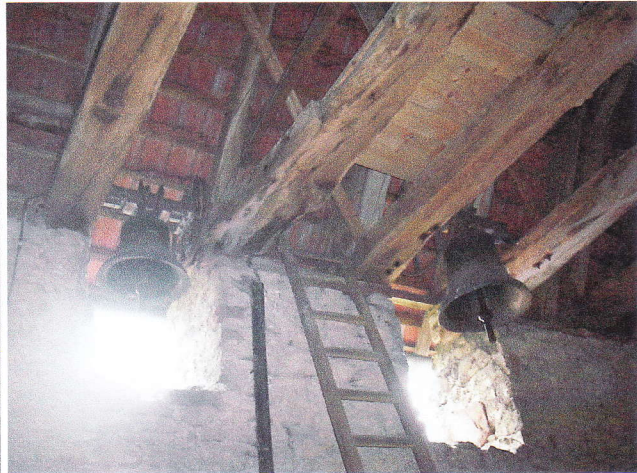
5.2 Glocken/Glockenstuhl

Zwei Glocken,

- eine hochtönend,
- eine tieftönend.

Aufgehängt am Eichengebälk im Bereich des Fluchtraumes an der Nordseite.

Zwei Schallöffnungen an der Nordseite.

Läute-Motor auf Höhe des Eichengebälks.

Elektro-Verteilung für Läute-Motor an der Nordwand

Letzte größere Reparatur: 08. 01. 2013:

Bremsmagnet des Läute-Motors erneuert

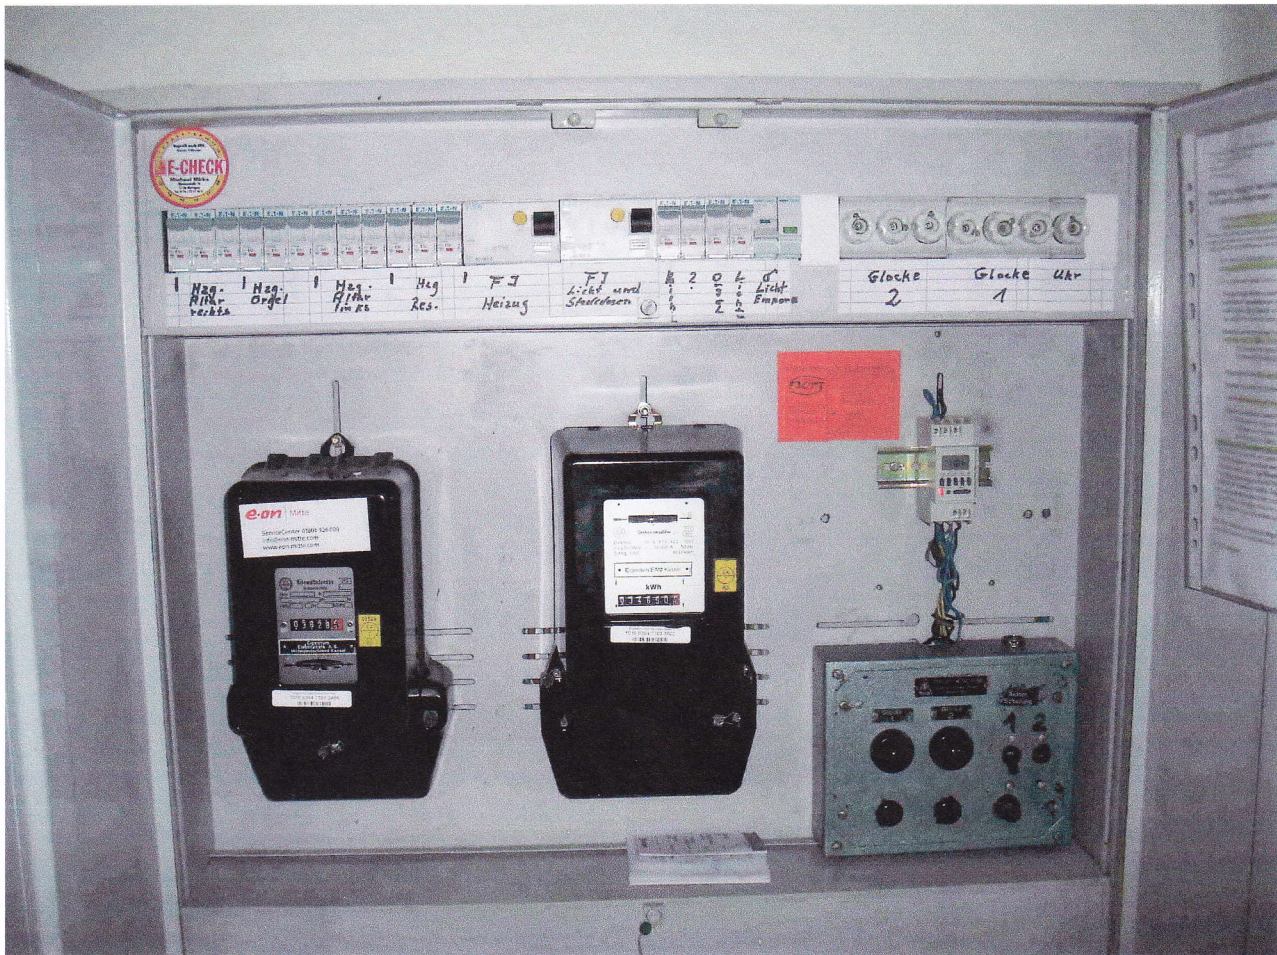
7.1 Elektro-Installation

Technische Erläuterung:

Obere Reihe:

Sicherungsautomaten von links nach rechts:

Starkstrom:

- 3 x Heizung Altar rechts,
- 3 x Heizung Orgel,
- 3 x Heizung Altar links,
- 3 x Heizung Reserve,
- Fehlerstromschalter (FI) Heizung

Normalstrom:

- Fehlerstromschalter (FI) Licht und Steckdosen,
- 1 x Licht,
- 1 x Reserve,
- 1 x Orgel,
- 1 x Licht,
- 1 x Licht Empore

Glocken:

- Glocke 1,
- Glocke 2
- Uhr für Einstellung der Läuteanlage

Untere Reihe:

2 Stromzähler

Glockensteuerung manuell, Automatik für Stundengeläut in Verbindung mit Uhr

Sicherungsautomaten wurden abschließend im April 2014 durch die Fa. Michael Mirka, Elektro – Hydraulik – Kälte, Mannenstraße 26, 37186 Moringen, komplett erneuert, FI-Sicherungen eingebaut.
