**Ev. - luth. Trinitatis-Kirchengemeinde Leine-Weper
Ortsausschuss Nienhagen**

**Dokumentation über die
St. Johannes-Kapelle Nienhagen,
orientiert an Kriterien des
Amtes für Bau- und Kunstpflege Göttingen
und bauhistorischen Aspekten**

Nienhagen, im April 2014

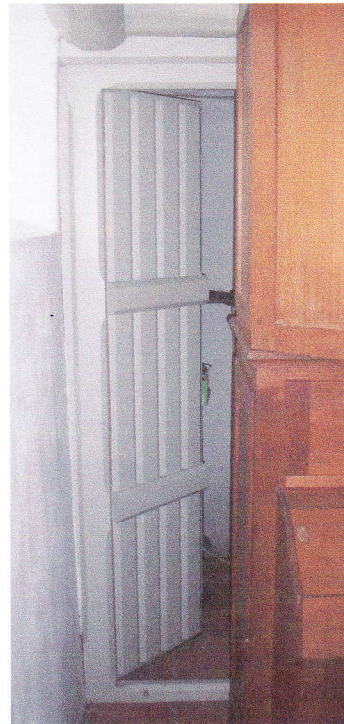
Abstellraum im Gottesdienstraum an der Westseite neben der Orgel unter der Treppe

In diesem Raum befindet sich der Starkstrom-Anschluss für die Heizkörper.

Außerdem der Normalstrom-Anschluss für den Elektro-Motor der Orgel.

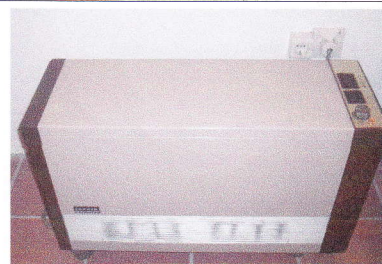
7.3 Heizung

Drei Heizkörper

In Blickrichtung Altar vor der ersten Bankreihe an der

- Nordseite,
- Südseite

Im Bereich des Sicherungskastens an der Westseite
